## CONSTAT DE RISQUE D'EXPOSITION AU PLOMB EN PARTIES PRIVATIVES

Adresse : <b>6 rue Dr Jacques Guidoni</b> <b>06000 NICE</b> Type : <b>Appartement</b> Nombre de Pièces : N° lot de copropriété : <b>32/33</b> Référence Cadastre : <b>NC</b>	Bâtiment : Entrée/cage n° : Etage : <b>5ème</b> Situation sur palier : <b>A gauche en sortant de l'ascenseur</b> Destination du bâtiment : <b>Habitation (Parties privatives d'immeuble collectif d'habitation)</b>
---	---

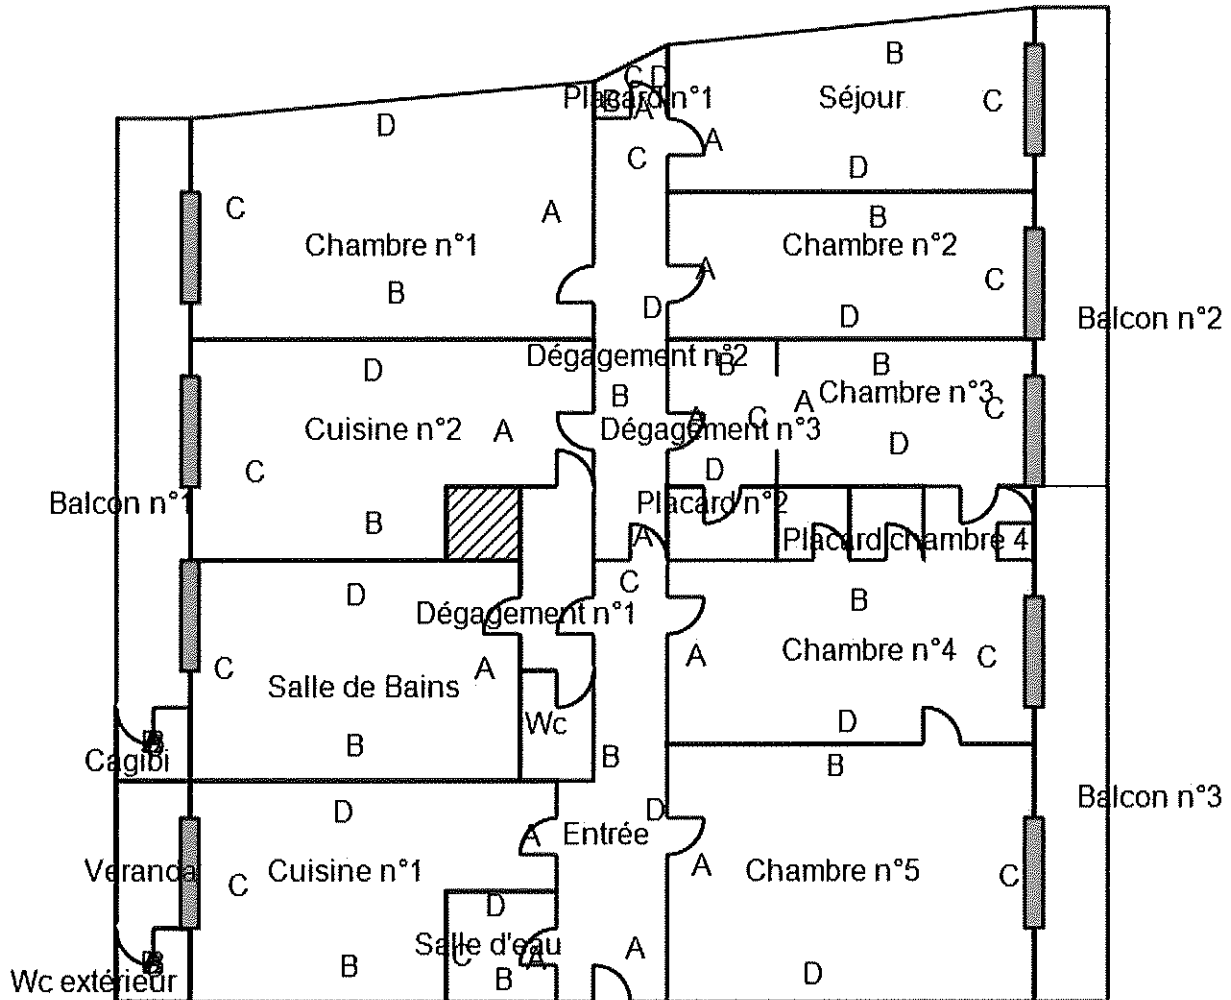
Croquis N°1

- la zone de l'accès au local est nommée «A» et est reportée sur le croquis. Les autres zones sont nommées «B», «C», «D», ... dans le sens des aiguilles d'une montre
- la zone «plafond» est indiquée en clair.
